LA PRESENCIA DEL ACERO EN INTERVENCIONES DE INMUEBLES HISTÓRICOS

La presencia del acero en intervenciones de inmuebles históricos

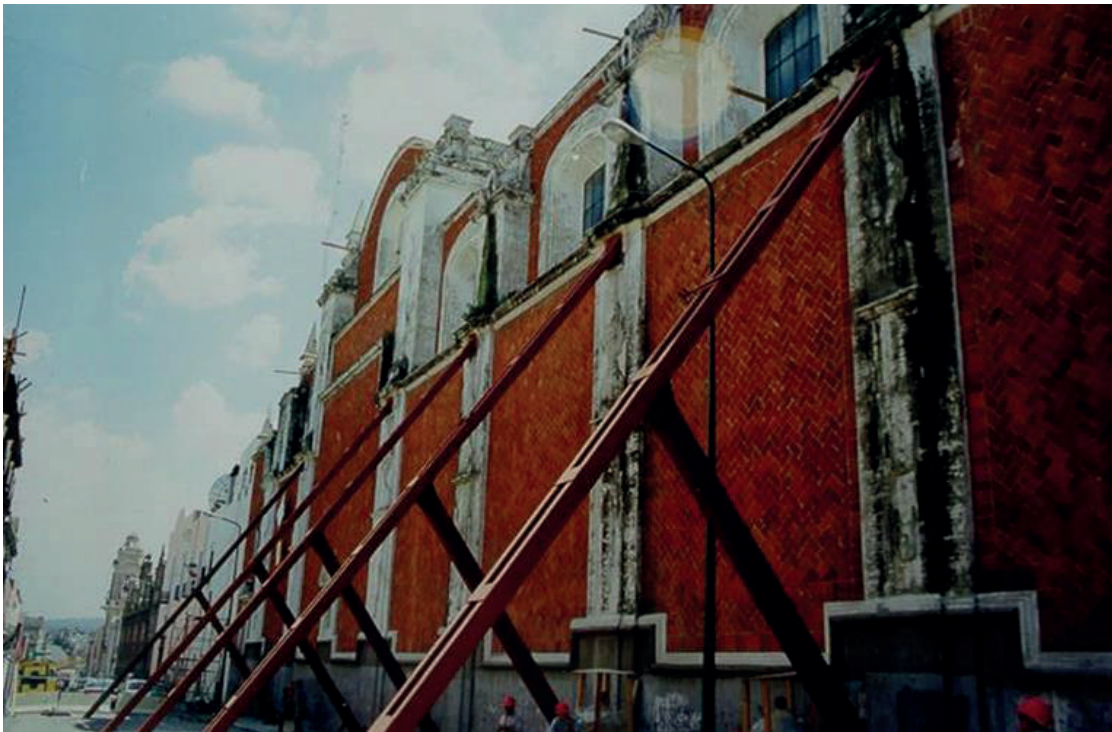
Imagen 1. Apuntalamiento de acero de la fachada norte del Templo de la Compañía de Jesús, Puebla, 1999. Fotografía: Empresa constructora Acrosa.

Intervención
Apuntalamiento
Clasificación
Intervención de consolidación
Descripción
Las aplicaciones principales del apuntalamiento son: <ol style="list-style-type: none"> 1. Apuntalamiento temporal: Se realiza a través de estructuras reticuladas durante la construcción de un nuevo edificio o entre dos preexistentes. 2. Apuntalamiento de fachada: Brinda rigidización y apoyo lateral a la fachada. Puede considerarse como una estructura temporal o permanente.
Ventajas
<ul style="list-style-type: none"> Bajo peso Reversibilidad Reutilización del material Rapidez de montaje

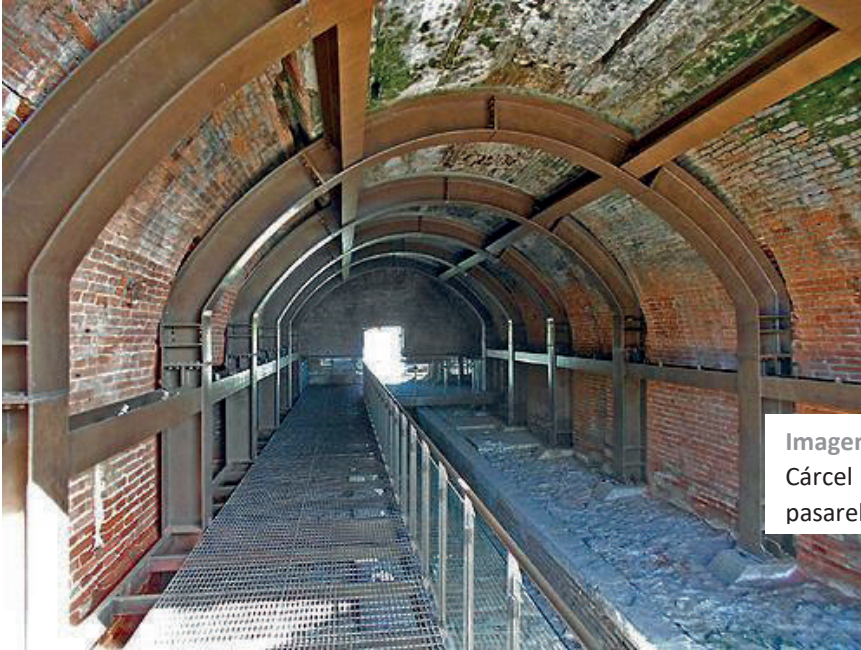
Imagen 2. Almacén de Pólvoras de la Ex Cárcel de Valparaíso en Chile, con vigas, pasarelas y refuerzos estructurales.

Incrementa la capacidad estructural; puede realizarse para incrementar la rigidez de la estructura o para disminuir la gravedad de los daños existentes en el inmueble. Puede ejecutarse en algunos elementos estructurales de manera local o en el edificio completo.

Modificación en la resistencia de la estructura: sistemas de arriostramiento (marcos concéntricos o excéntricos), encamisados de refuerzo a columnas.

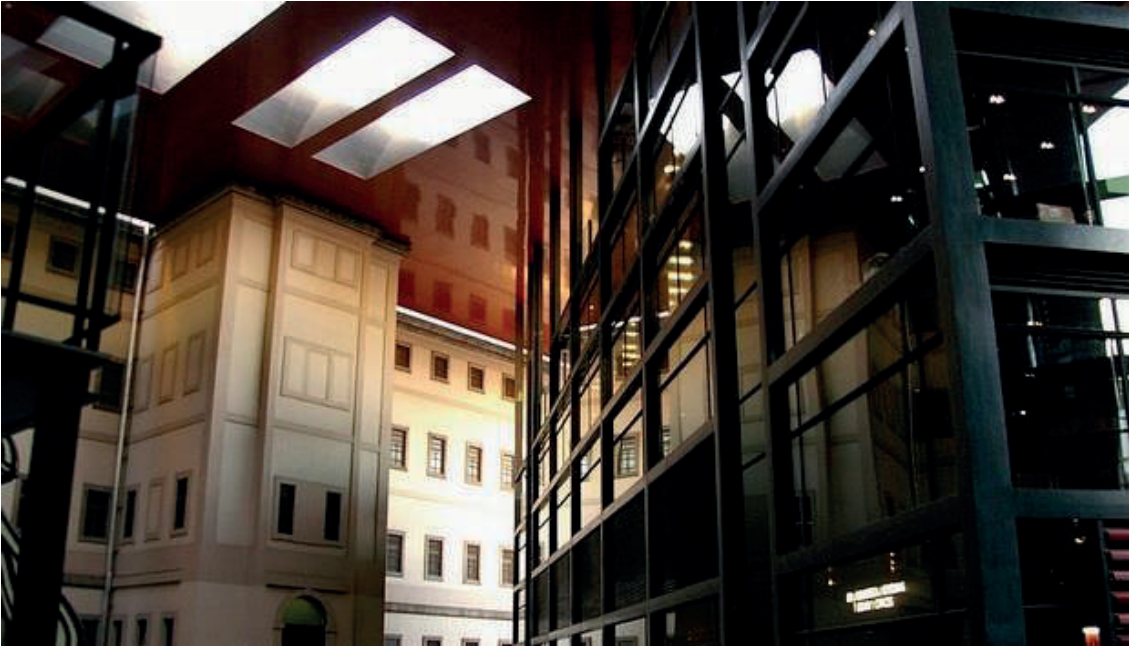
Imagen 3. AMPLIACIÓN por Jean Nouvel de Museo Reina Sofía, Madrid, España.

4. **Ampliación:** Se realiza cuando surgen nuevos requisitos funcionales o cuando se necesita un incremento del volumen original del edificio. Se puede ejecutar, dependiendo de las restricciones, en dirección horizontal o vertical.

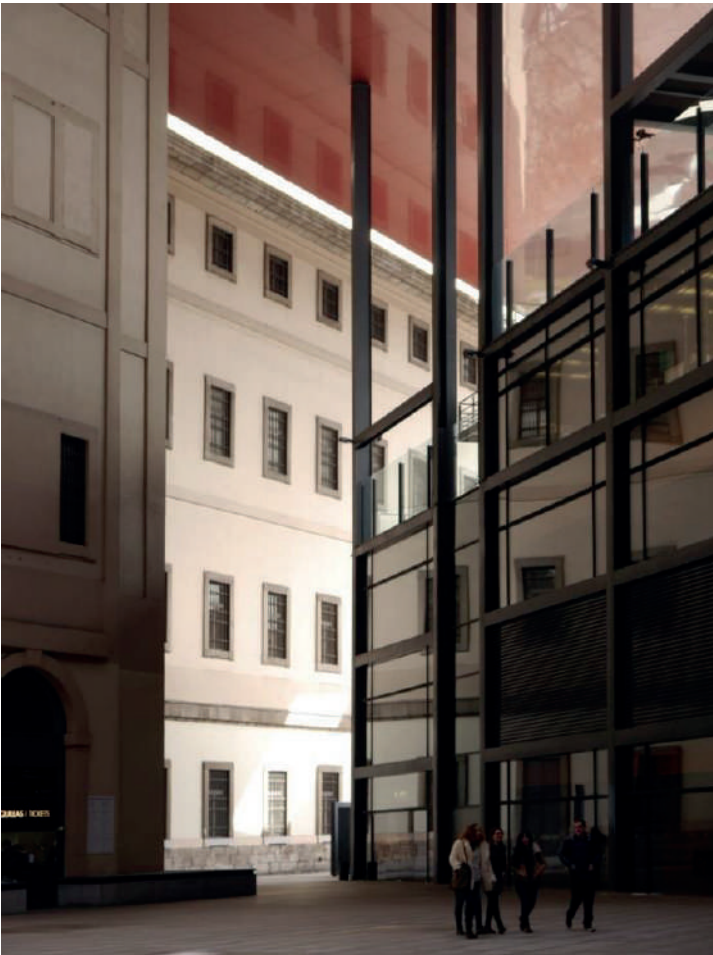
Imagen 4. Ampliación de Museo Reina Sofía, Madrid, España.

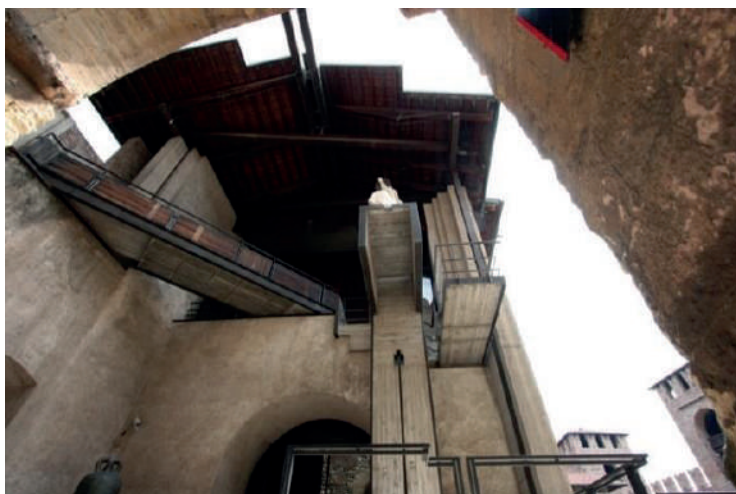
Imagen 6. Vista inferior pasarela estatua de Cangrande della Scala, Museo de Castellvecchio, Scarpa,

Como consecuencia de los bombardeos en Verona durante la Segunda Guerra Mundial, el castillo de Castelvecchio sufrió muchos daños. La restauración e intervención de Scarpa consistió en la adecuación del inmueble para darle uso de museo, logrando, además, la adaptación de los espacios preexistentes. La propuesta de Scarpa consistió en la creación de nuevas vías de acceso, pasarelas y escaleras estructuradas con un sistema mixto de vigas metálicas y elementos de concreto reforzado anclados a la estructura del castillo, señalando con dichas circulaciones, espacios importantes de apreciación.

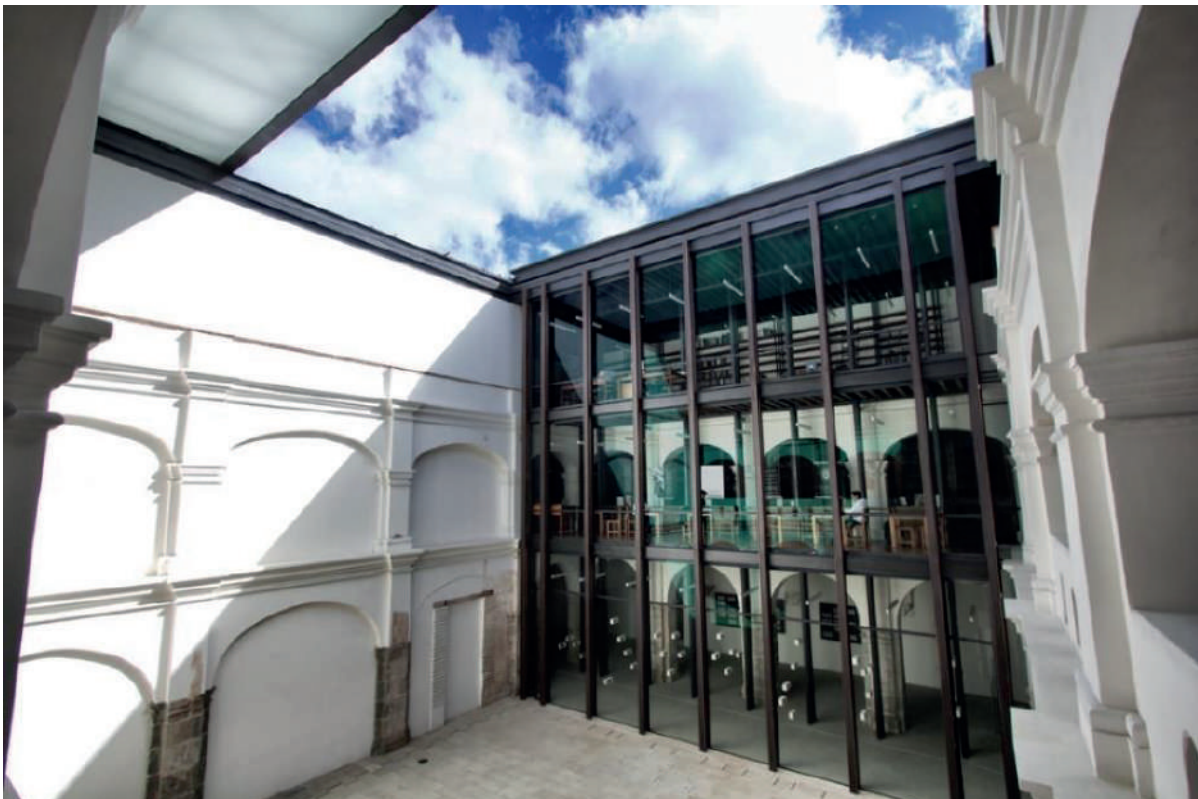
Imagen 7. Centro Cultural San Pablo, Taller Arquitectura Rocha Carrillo, 2009.

El uso del monasterio sería de tipo cultural, por lo que aun con los espacios recuperados, las áreas fueron insuficientes para cubrir el programa arquitectónico. Como solución a esta problemática, los arquitectos propusieron una estructura metálica ligera y reversible en el lado oriente del complejo, desarrollada en tres niveles. Dicha estructura alberga actualmente la biblioteca del complejo, así como un área cubierta para exposiciones.

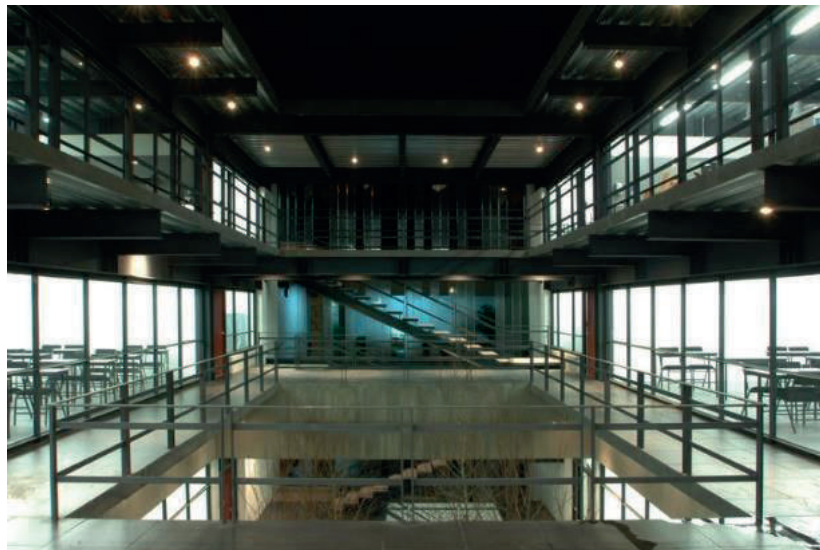
Imagen 9. Vista interior Universidad del Claustro de Sor Juana, JSa Arquitectos 2003.

Bajo esta premisa se decidió realizar un espejo del tradicional patio del claustro, lo anterior a través de un sistema de estructuración mixto, conformado a partir de vigas de acero aparentes, entrepisos de los aceros y muros de concreto reforzado que otorgan continuidad a la estructura preexistente.

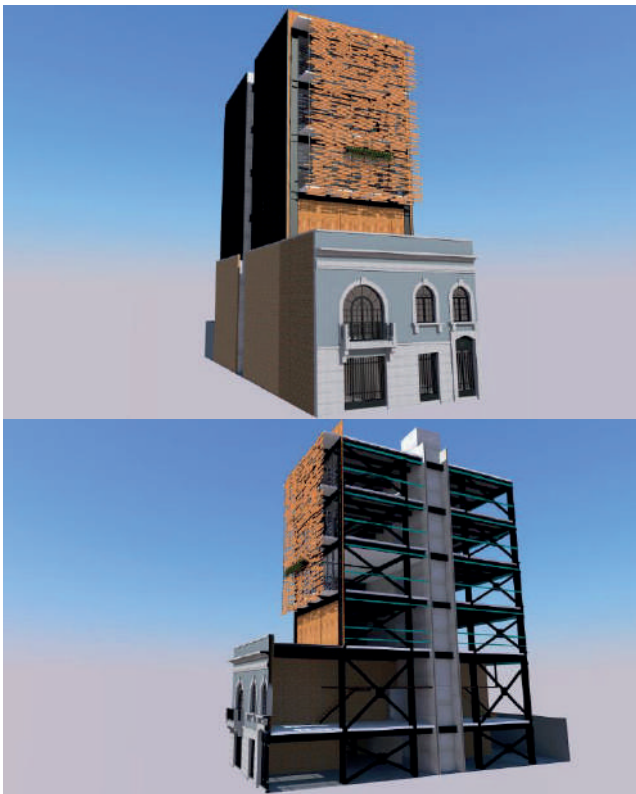
Imagen 10 y 11. Modelos 3D Condominio Querétaro #121.

El proyecto está diseñado con un sistema de marcos rígidos de acero con arriostramiento lateral conformado por contravientos, estructura que se integra al interior de la preexistencia, anclando a través de vigas de acero la fachada catalogada.

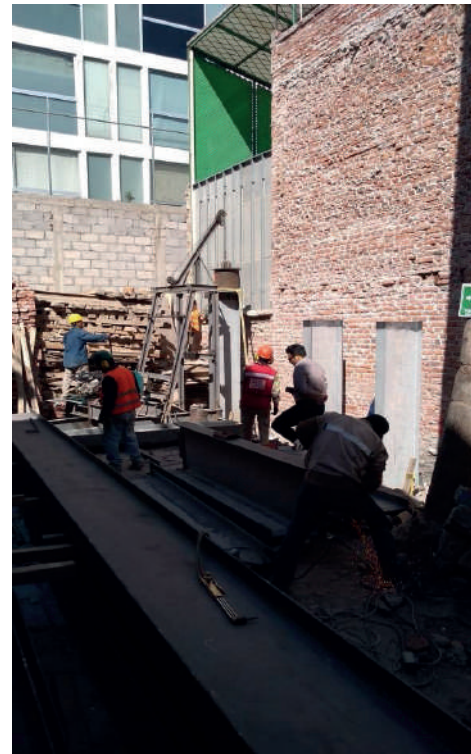
Imagen 12. Proceso de obra para hincado de pilotes metálicos, Condominio Querétaro #121.

El predio del proyecto está limitado en tres colindancias pertenecientes a propiedad privada y el frente a la calle Querétaro. Bajo esta condición y entendiendo que la ubicación corresponde a la zonificación geotécnica de Zona de Lago (Zona III); la solución de cimentación tuvo como resultado el hincado de 24 pilotes de acero en sección IR, tipo W de 24" x 55 lbs/ft grado A-992, a 21 metros de profundidad. Esto ayudó a reducir las vibraciones generadas al momento de hincar los pilotes, evitando generar afectaciones a las construcciones vecinas que datan del siglo XVIII.
